# Präzision und Einfühlung

Haus von Moos in Malans (CH)

Beim Umbau eines weitgehend aus der Barockzeit stammenden Wohnhauses im Schweizer Malans setzten die Architekten nicht auf eine belehrende Inszenierung des Kontrasts von Alt und Neu. Zeitschichten sind verschliffen, die ursprüngliche Atmosphäre ist bewahrt – und das wurde durch kalkulierte, eben nicht in jedem Fall offensichtliche Ergänzungen erzielt.

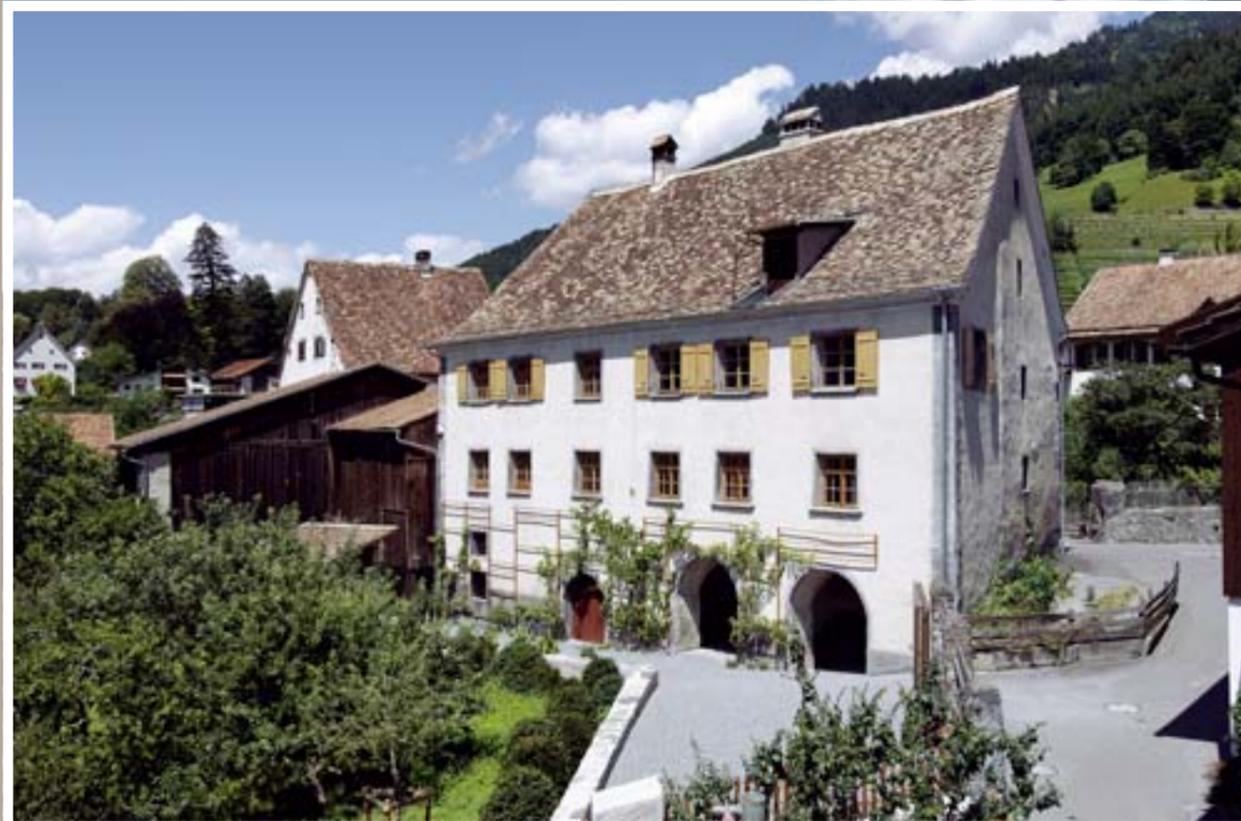
- ↑ 01 Die eigentliche Hauptfassade orientiert sich nicht zur Straße, sondern nach Süden, zum talseitigen Garten. Eine hölzerne Scheune schließt direkt an das Wohnhaus an, das über einem mittelalterlichen Keller errichtet ist.
- ← 02 Durch die Hanglage ist die Nordfassade, auf der sich der Eingang befindet, nur zweigeschossig.

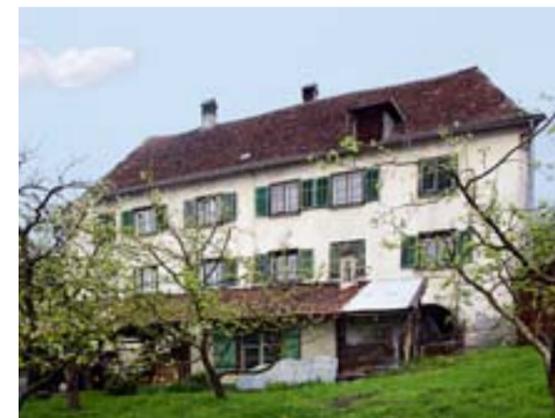
- ← 03 Das Gebäude steht auf trapezförmigem Grundriss. Dadurch wirkt das Satteldach aus manchen Blickwinkeln wie ein Walmdach – besonders gut zu erkennen auf dieser Aufnahme vor dem Umbau.

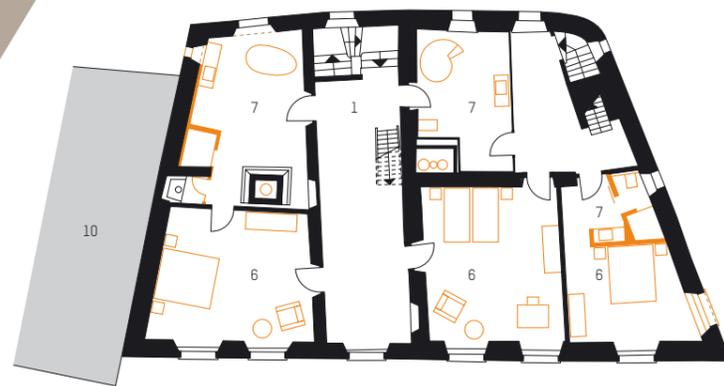
Obergeschoss M 1:250

- 1 Eingang/Mittelflur
- 2 Weststube
- 3 Oststube mit Nebenzimmer
- 4 Hausbar
- 5 Küche
- 6 Schlafzimmer
- 7 Badezimmer
- 8 Waschküche
- 9 Speisekammer
- 10 Stall

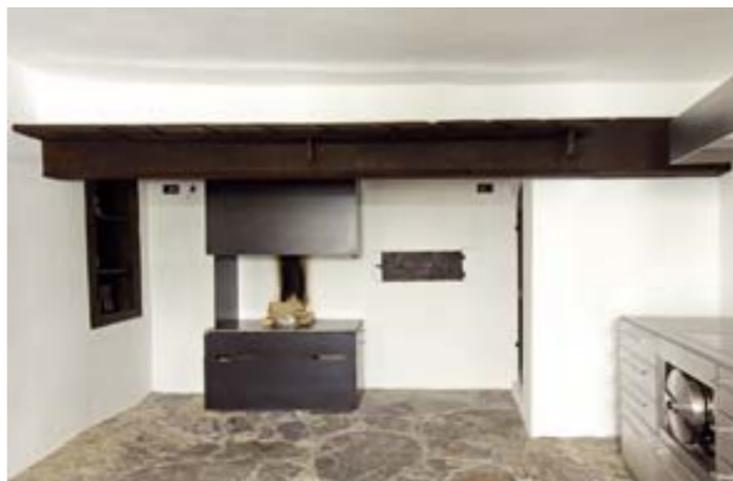
- ↓ 04 Die Architekten ziehen alle Register: Bei den Küchengeräten aus Edelstahl setzen sie auf deutlichen Kontrast zur erhaltenen Substanz, ...
- 05 ... während sie die Vertäfelungen in den Wohnräumen des Erdgeschosses behutsam restaurieren und stellenweise originalgetreu ergänzen ließen.
- ↘ 06 Noch immer verbindet die alte Stiege Ober- und Dachgeschoss.

Bereinigt und heutigen Erfordernissen angepasst wurde die Grundrissstruktur des Gebäudes: Zur Tal-seite des Erdgeschosses hin orientieren sich seitlich des Mittelkorridors die Wohnräume mit ihren restaurierten und ergänzten Vertäfelungen, straßenseitig wurden im Nordwesten eine Küche, im Nordosten Nebenräume wie Toiletten und Speisekammer integriert. Ein kleiner Raum, der sich zur Gasse im Osten hin orientiert, dient neu als Hausbar. Im Obergeschoss blieb die Ausgestaltung des frühen 20. Jahrhunderts erhalten, wurde aber farblich so weit neutralisiert, dass sie nunmehr wie ein dezenter Hintergrund wirkt. Deutliche Interventionen sind die Einbauten in den Bädern: Eine freistehende Wanne und eine gläserne, spiralförmige Duschkabine sind als Skulpturen frei in die Räume gestellt. Ähnlich agierten Hemmi und Vassella in der Küche des Erdgeschosses, wo Küchengeräte aus Edelstahl in reizvollem Kontrast zu Relikten der bestehenden Ausstattung stehen, etwa dem Balken des Deckenunterzugs oder der Durchreiche zur Stube.

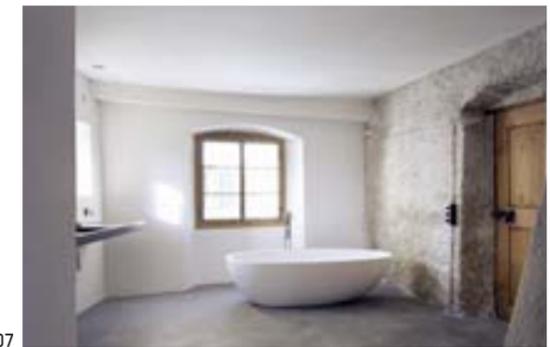
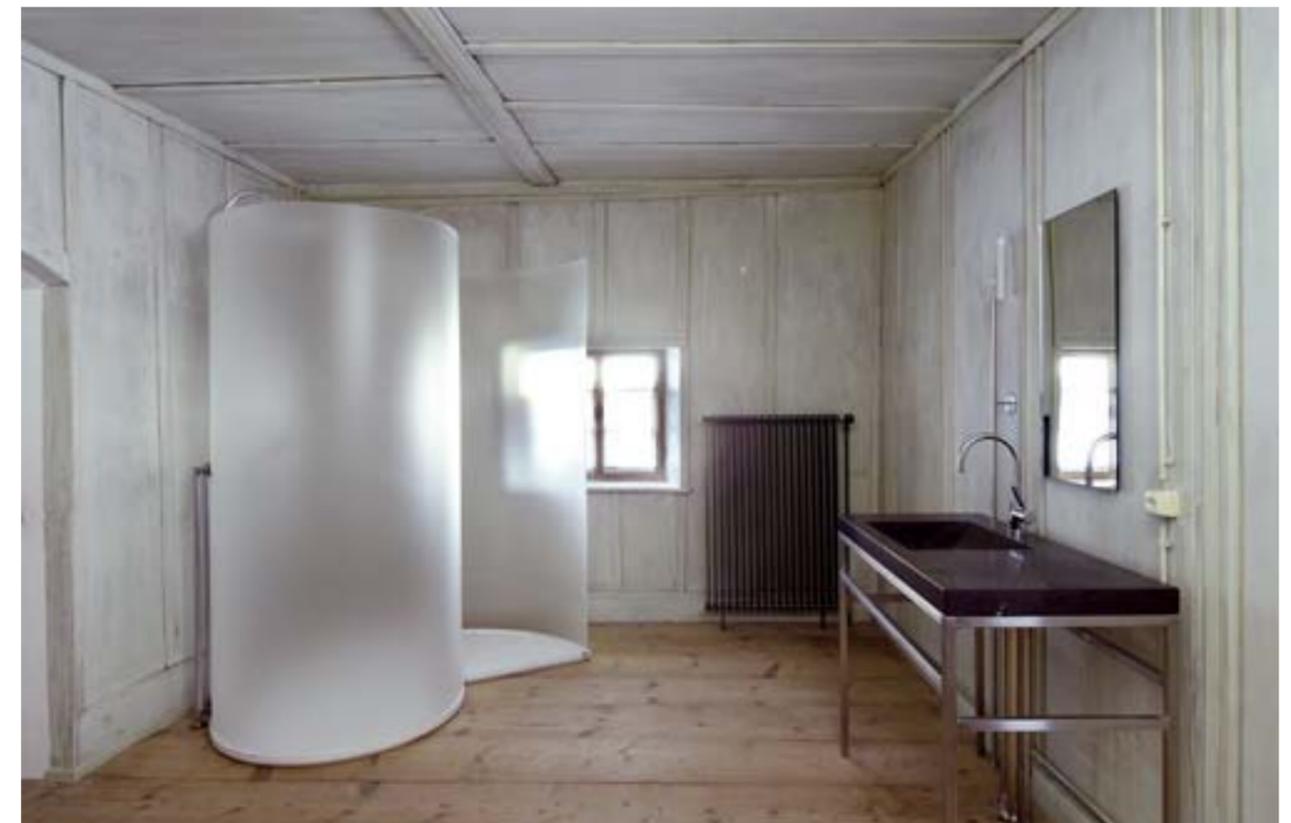
- ↓ 07+08 Deutliche Interventionen: Ob Badewanne oder spiralförmige Duschkabine – in den Bädern des Obergeschosses wurden Einbauten frei in die Räume gestellt und die alten Wandoberflächen dadurch geschont.

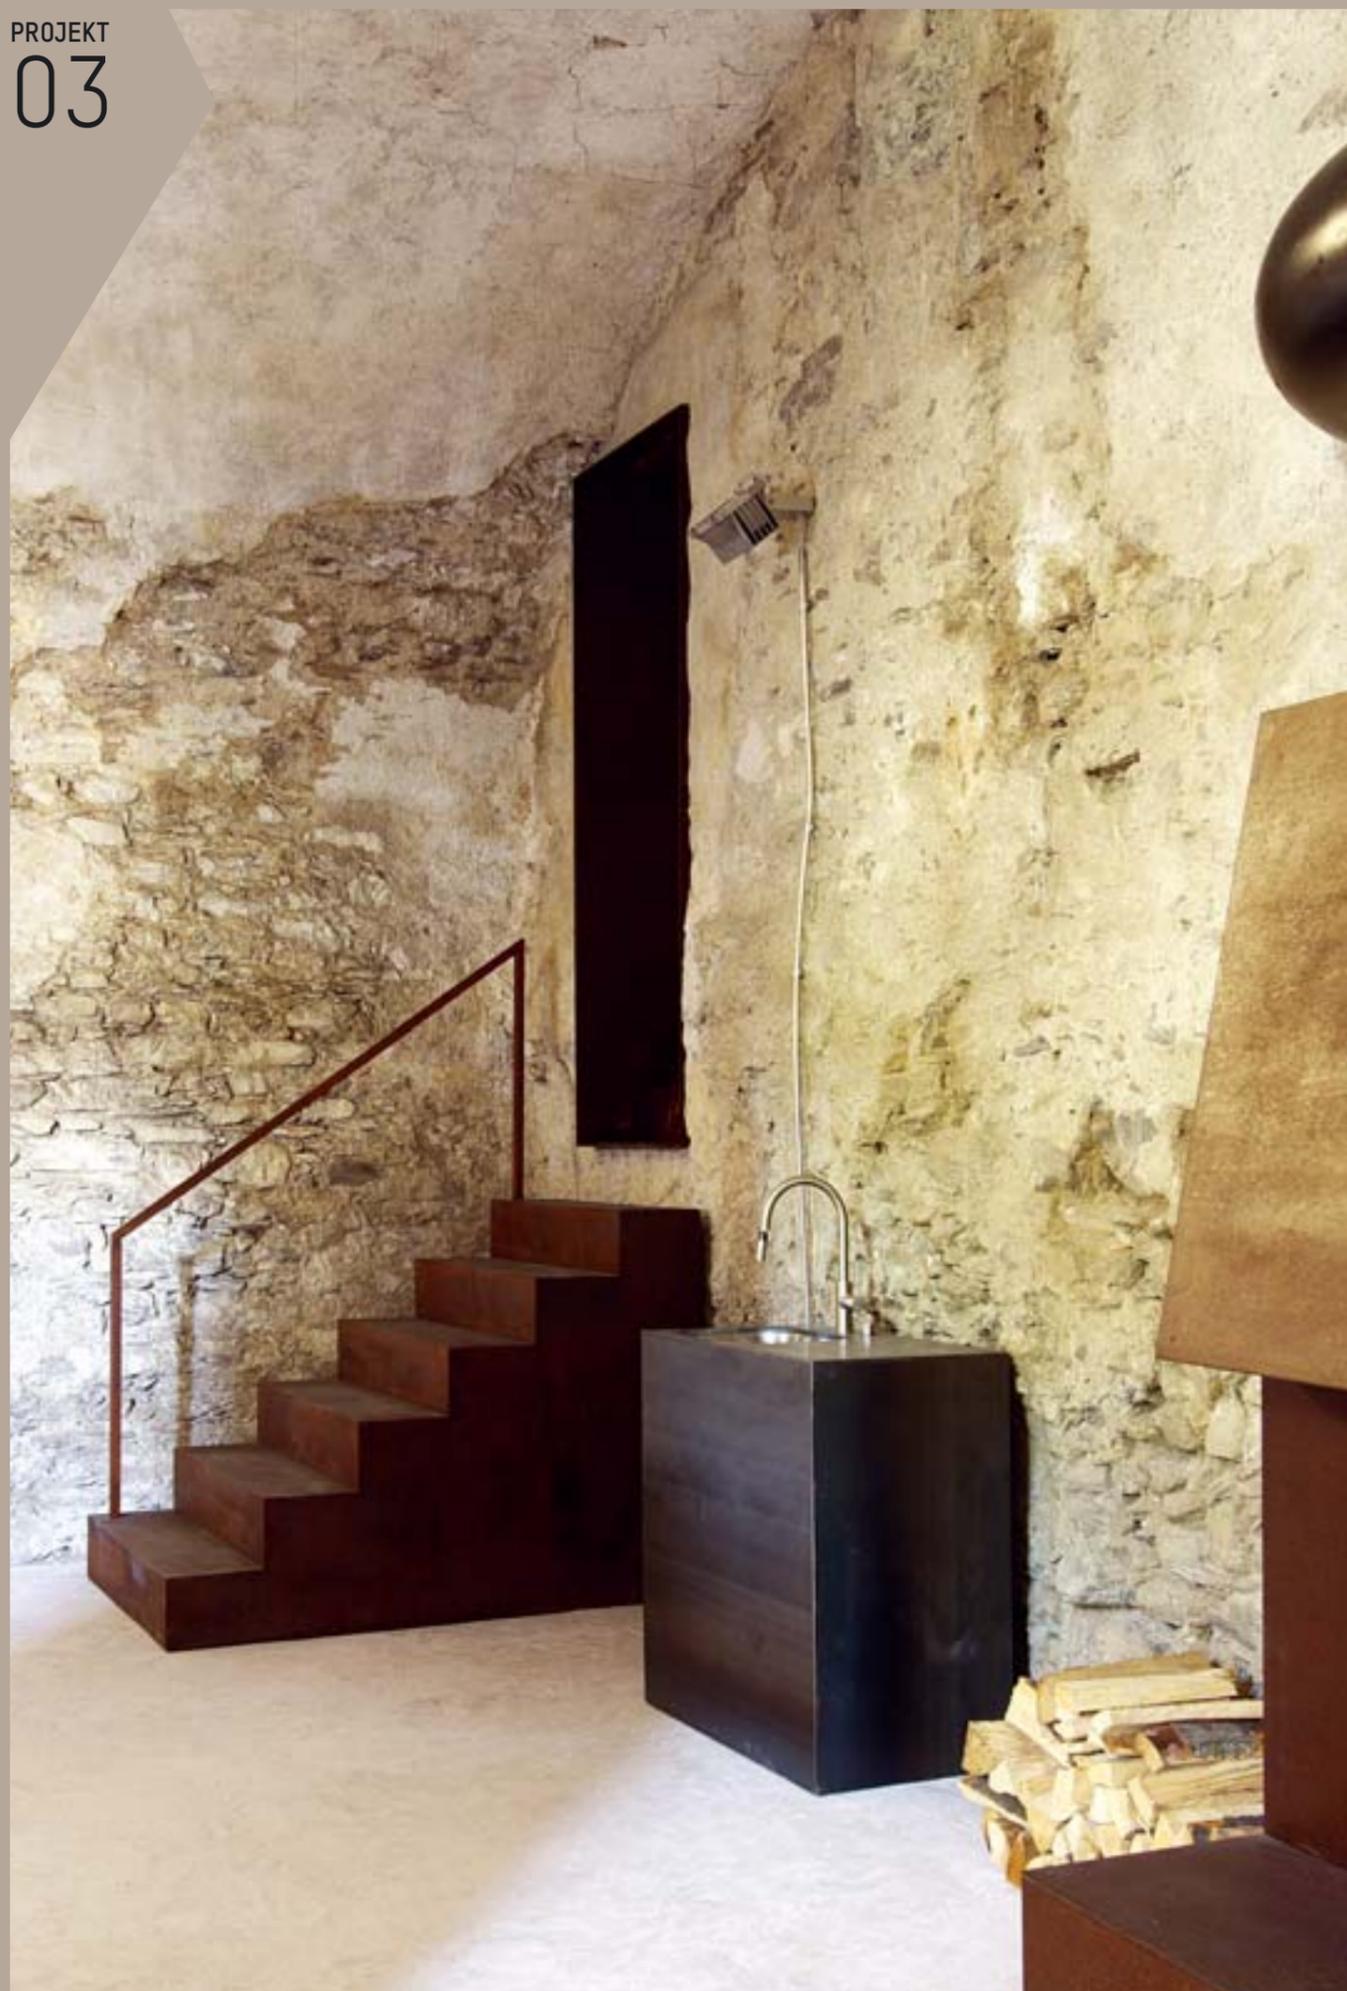
- ← 09 Skulptural inszeniert: In den Gewölbekellern korrespondieren die Ergänzungen aus ruppigem Stahl mit dem rohen Mauerwerk.
- ✓ 10 Ohne schützenden Dachüberstand hatte besonders die Westfassade erheblich unter den Witterungseinflüssen gelitten.
- ↓ 11 Fehlende Putzstellen, wie hier im Außenbereich, wurden später mit gleichartigem Material nach altem Rezept ergänzt.

Holz, Naturstein und weißer Putz sind die primären Bestandteile des Hauses von Moos, während Stahl die Gegenwart verkörpert. Das gilt vor allem für die ausgedehnten, in ihren räumlichen Dimensionen imposanten Kellerräume, die einst der Weinherstellung dienten. Waschbecken, Treppe und Kamin aus Stahl sind als skulpturale Hinzufügungen inszeniert, die gut mit dem archaischen Ausdruck der Gewölberäume korrelieren.
